OBIEKT MOSTOWY WRAZ Z DOJAZDAMI  
W MIEJSCOWOŚCI OŁAWA - DROGA POWIATOWA NR 1581 D

PRZEBUDOWA OBIEKTU MOSTOWEGO WRAZ Z DOJAZDAMI  
W MIEJSCOWOŚCI OŁAWA - DROGA POWIATOWA NR 1581 D

INWENTARYZACJA GEOMETRYCZNA WRAZ Z USZKODZENIAMI  
WIDOK Z GÓRY

M-01

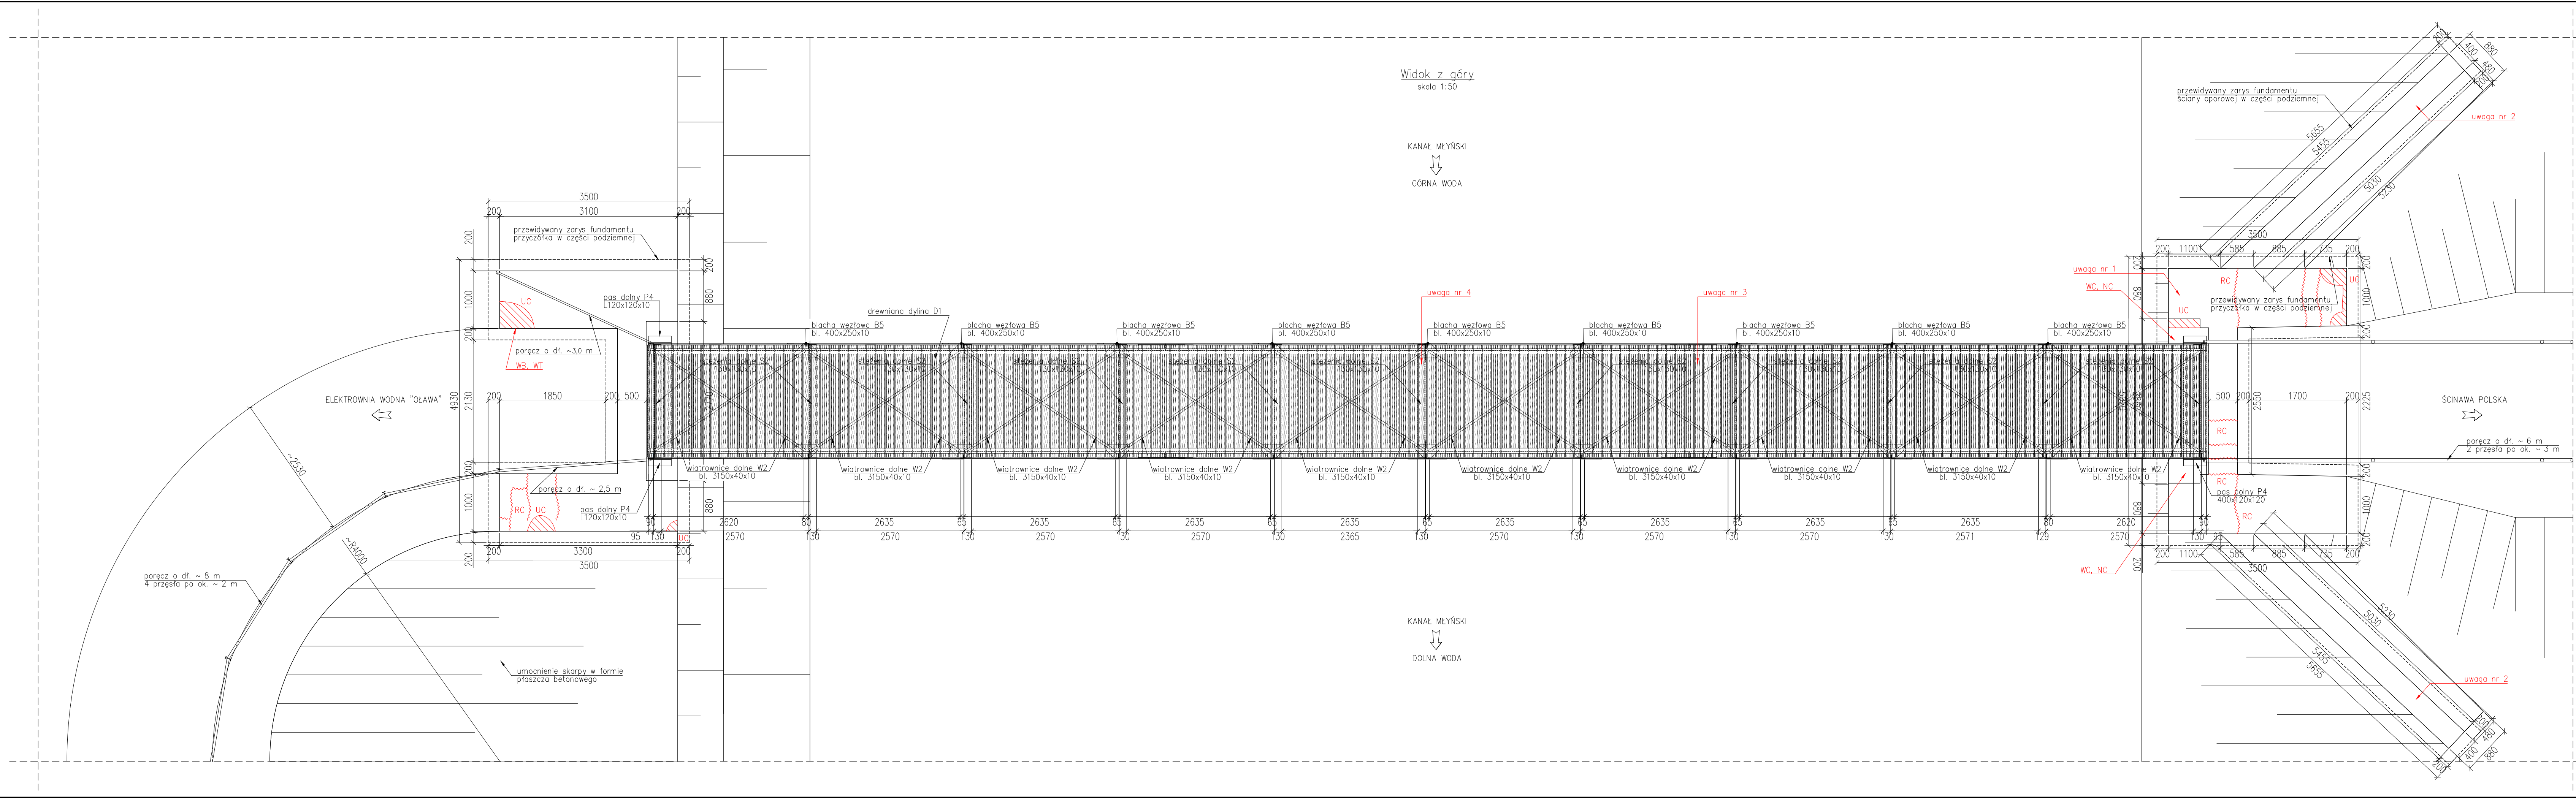
- Opis uszkodzeń globalnych:
- Przyczółek od str. ŚCINAWA POLSKA
    - PC: przemieszczenie całego przyczółka (skrzydła + korpus)
    - KC: korozja i starzenie się materiału całego przyczółka

- RC: całego przyczółka (skrzydła + korpus)
    - OC i CC: największe uszkodzenia widoczne na korpusie
  - Betonowe skrzydła od str. ŚCINAWA POLSKA
    - PB: przemieszczenie całego skrzydła

- WB: 80% elementu
    - AB: 100% elementu
    - CB: 80% elementu
    - RB: 20% elementu
  - Pomost drewniany
    - KD: 100% materiału wykazuje oznaki korozji, gnicia i starzenia się

- RD: 30% materiału wykazuje oznaki zarysowania
    - UD: ubytek 5% elementów
    - WD: roślinność trawy i mchu ok. 60% elementów
    - OD: 100% materiału wykazuje oznaki osadów i wykwitów

- Konstrukcja stalowa:
    - KS: 100 % elementów
    - AS: 100 % elementów
    - BS: zablokowany ruch od str. ŚCINAWA POLSKA
    - DS: dotyczy wiatrownic W2, blach węzłowych B1-B5, szczeblinek balustrady

- RS: dotyczy ok. 30% blach węzłowych
  - Przyczółek od str. ELEKTROWNIA WODNA "OŁAWA":
    - KC: korozja i starzenie się materiału całego przyczółka

- RC: całego przyczółka (skrzydła + korpus)
    - OC i CC: największe uszkodzenia widoczne na korpusie
    - WC: roślinność mchu na 30% powierzchni
