| OBIEKT BUDOWLANY:<br><b>OBIEKT MOSTOWY WRAZ Z DOJAZDAMI<br/>W MIEJSCOWOŚCI OŁAWA - DROGA POWIATOWA NR 1581 D</b> | | | | |
| ZAMIERZENIE BUDOWLANE:<br><b>PRZEBUDOWA OBIEKTU MOSTOWEGO WRAZ Z DOJAZDAMI<br/>W MIEJSCOWOŚCI OŁAWA - DROGA POWIATOWA NR 1581 D</b> | | | | |
| TREŚĆ RYSUNKU / DRAWING COVERS:<br><b>INWENTARYZACJA GEOMETRYCZNA WRAZ Z USZKODZENIAMI<br/>WIDOK Z BOKU OD STRONY WODY DOLNEJ</b> | | | | |
| <b>1:50</b> | --- | <b>M-03</b> | <b>114/MSJ/2020</b> | <b>0</b> |

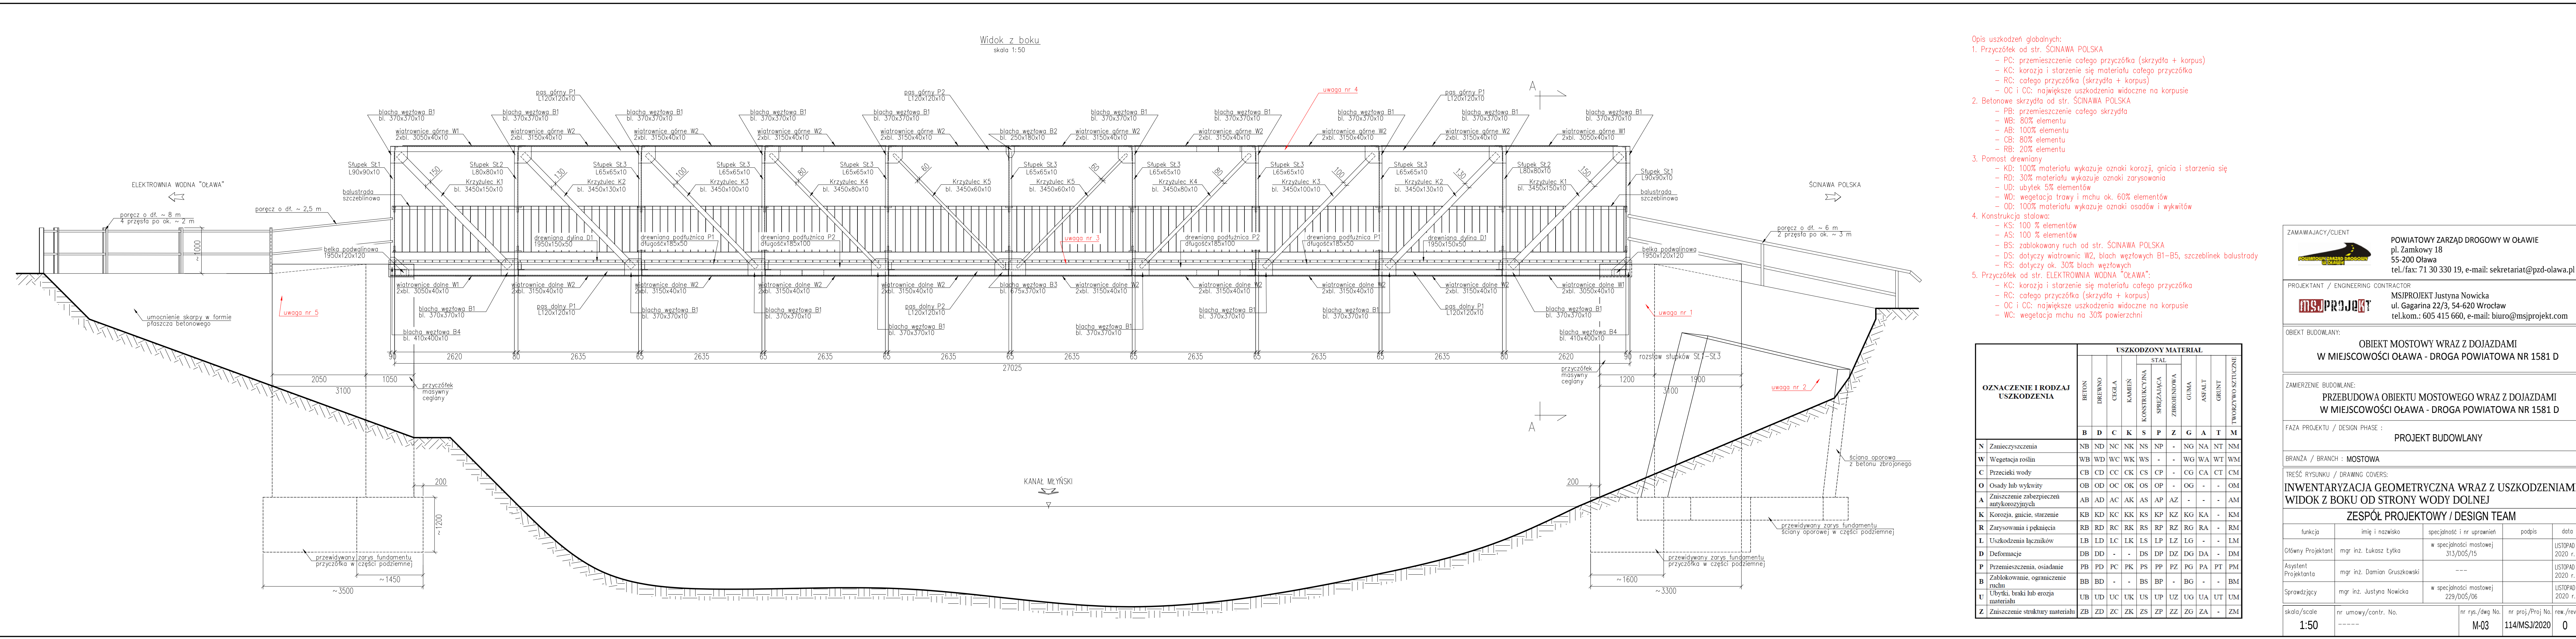
- Opis uszkodzeń globalnych:
- Przyczółek od str. SCINAWA POLSKA
    - PC: przemieszczenie całego przyczółka (skrzydła + korpus)
    - KC: korozja i starzenie się materiału całego przyczółka

- RC: całego przyczółka (skrzydła + korpus)
    - OC i CC: największe uszkodzenia widoczne na korpusie
  - Betonowe skrzydła od str. SCINAWA POLSKA
    - PB: przemieszczenie całego skrzydła

- WB: 80% elementu
    - AB: 100% elementu
    - CB: 80% elementu
    - RB: 20% elementu
  - Pomost drewniany
    - KD: 100% materiału wykazuje oznaki korozji, gnicia i starzenia się

- RD: 30% materiału wykazuje oznaki zarysowania
    - UD: ubytek 5% elementów
    - WD: wegetacja trawy i mchu ok. 60% elementów
    - OD: 100% materiału wykazuje oznaki osadów i wykwitów

- Konstrukcja stalowa:
    - KS: 100 % elementów
    - AS: 100 % elementów
    - BS: zablokowany ruch od str. SCINAWA POLSKA
    - DS: dotyczy wiatrownic W2, blach węzłowych B1–B5, szczeblinek balustrady

- RS: dotyczy ok. 30% blach węzłowych
  - Przyczółek od str. ELEKTROWNIA WODNA "OLAWA":
    - KC: korozja i starzenie się materiału całego przyczółka

- RC: całego przyczółka (skrzydła + korpus)
    - OC i CC: największe uszkodzenia widoczne na korpusie
    - WC: wegetacja mchu na 30% powierzchni
